КОНЗЕРВАТОРСКО-РЕСТАУРАТОРСКИ РАДОВИ НА ПОЛИХРОМНИМ МЕРМЕРНИМ ПОВРШИНАМА И КАМЕНОЈ ПЛАСТИЦИ БОГОРОДИЧИНЕ ЦРКВЕ У СТУДЕНИЦИ

Апстракт: Богородичина црква у Студеници саграђена је почетком 12. века од камена из локалних мајдана. Њиховом обрадом је постигнут склад носећих и украсних елемената. Клесани и обојени украси су у визуелној спреси са монументалним фреско сликарством и чине свеобухватно сагласје романичких и византијских облика. Све то је изнедрило епоху Рашке школе у којој су настале многобројне владарске задужбине светородне српске династије Немањића. Црква је често оштећивана услед ратова или земљотреса. Оштећења која су затечена разликују се управо због неједнаког интезитета разорних атмосферских утицаја у односу на то да ли се налазе у цркви или на фасадама. Полихромне површине сачуване су у највише у ентеријеру, мада их у траговима има и на фасадама. Током конзерваторско-рестаураторских радова у претходној деценији посебна пажња је посвећена управо боји и позлати на клесаним архитектонским деловима у цркви. Проучавање ових слојева даће свеобухватне резултате тек у будућности и зато је потребно да ови важни трагови буду максимално сачувани. Интердисциплинарним анализама и

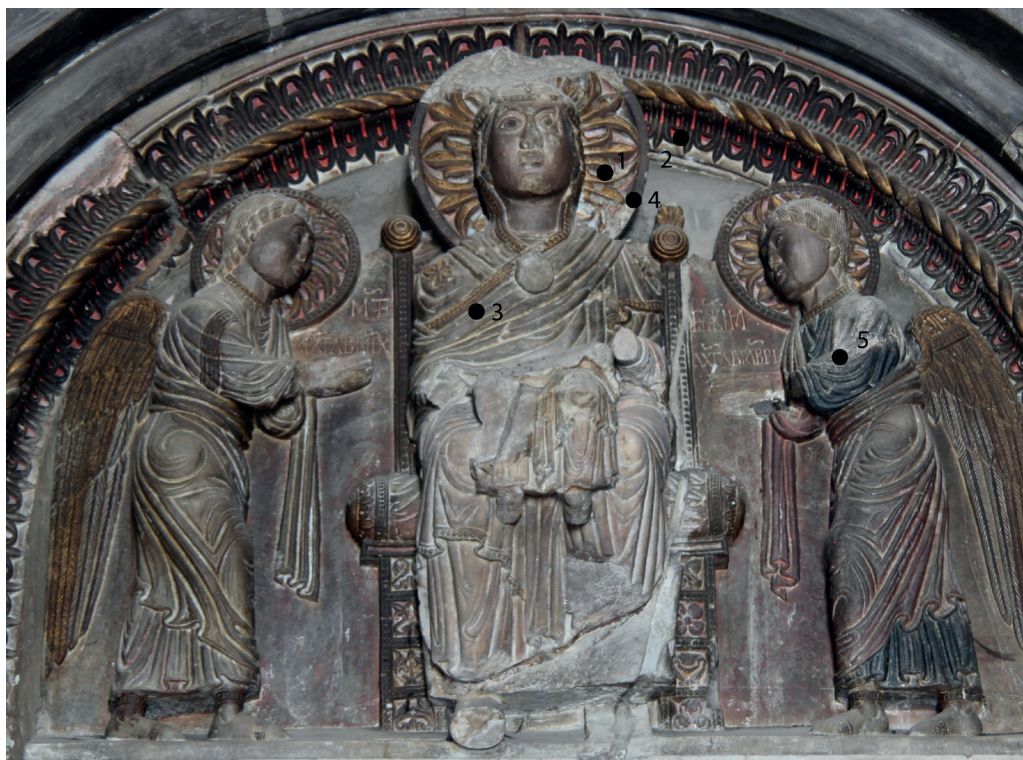
Слика 1

1: Радослављева припрата, тимпанон западног портала, Богородица са Исусом Христом на престолу са арханђелима Михаилом и Гаврилом. Стање пре радова, места узорковања. 2010. година; фотографисала С.

King Radoslav's narthex, the tympanum of the western portal, the Virgin on the throne with baby Jesus, with the archangels Michael and Gabriel; State before conservation works, sampling points. 2010 photograph by S. Samardzic; Institute for the Protection of Cultural Monuments of Serbia documentation.

Тимпанон са представом Богородице са Христом и арханђелима се налази на првобитно западној фасади цркве, а боје на његовим украсима остале су сачуване захваљујући спољној припрати која је сазидана пар деценија након зидања цркве. Сачињен је од комбинованих вишеделних мермерних облика који су производ поступка клесања и глачања. Овај рељеф садржи масивне целине изведене у комбинацији плитке и дубоке форме.

Осим слојева масних чађи и местимичних наслага неорганског порекла затечена су и механичка оштећења на истакнутим деловима настала услед земљотреса. Том приликом је пукла читава црква и западни зид.³ Тада је дошло до размицања делова изнад врата када се поље где је тимпанон проширило ослобађајући носећу плочу рељефа и све што је на њој. Приликом пада на камени под одломио се најистуренији део у овој композицији, а то је део Богородичиних колена са седећом фигуром Исуса Христа. Горња половина трупа се вероватно разбила у ситније комаде, а доња је остала већим делом сачувана тако да је закопана у припрати испод крстионице. Половином двадесетог века је током радова случајно пронађена и причвршћена на своје место са три косо постављена клина и патинирана.⁴

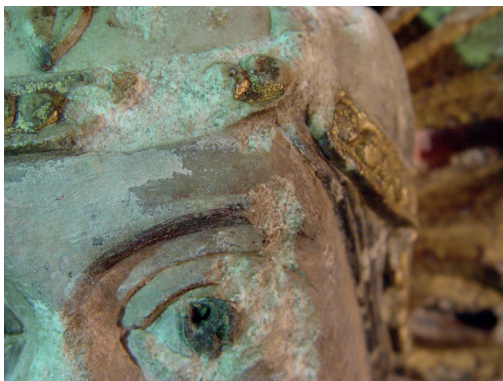
Слика 2

2: Радославјева припрата, тимпанон западног портала, Богородица са Исусом Христом на престолу са арханђелима Михаилом и Гаврилом, детаљ лица Богородице у току чишћења 2011. године; на оштећењима се виде старији слојеви боје; фотографисала С. Самарцић; документација Републичког завода за заштиту споменика културе Београд.

King Radoslav's narthex, the tympanum of the western portal, the Virgin on the throne with baby Jesus, with the archangels Michael and Gabriel, the detail of the face of the Virgin during the cleansing 2011. The damaged layers are visible in older layers of color; photograph by S. Samardzic, Institute for the Protection of Cultural Monuments of Serbia documentation.

Тимпанон је приликом неке од обнова у средњем веку враћен на своје место, горњи део позађа је замалтерисан, а на осталим површинама је у потпуности обновљен бојени слој и позлата. Тада је обнављена боја у складу са претходним изгледом, а бојена и позлаћивана су и поједина оштећења на месту лома. На основу визуелне анализе бојених слојева утврђено је постојање два слоја боје⁵. (сл.2)

Чишћењем композитних наслага, највише прашине и чађи са бојеног слоја и слојева позлате показало се право стање осликаних површина. Обављано је комбинацијом органских и неорганских растварача до постојећег стања. Наслаге кречног састава уклањане су механички (силиконска четкица) или раствором са којим су прављене компресе са пулпом (*Pasta Mora*).⁷ Восак и масне чађи са прашином уклоњене су комбинацијом терпентин и алкохол у односу 1:1 поступно до бојеног слоја. (сл. 3) Пројектом није било предвиђено уклањање каснијих слојева обнове бојеног слоја, тако да су они остављени ради подробнијих истраживања и увида у технологију њиховог настајања. Истраживањем и хемијским анализама потврђено је постојање очекиваних врста пигмената који су иначе употребљавани у средњем веку (сл. 1). Позлата на ореолу је на полименту црвеног тона, на луку је констатовано присуство црвених пигмената на бази оксида гвожђа као и оловно црвене. На Богородичином огртачу идентификован је природни ултрамарин (лапис лазули). На рукаву Архангела Гаврила потврђене су две плаве боје, пруско плава и ултрамарин. Њихови попречни пресеци се и визуелно доста разликују.

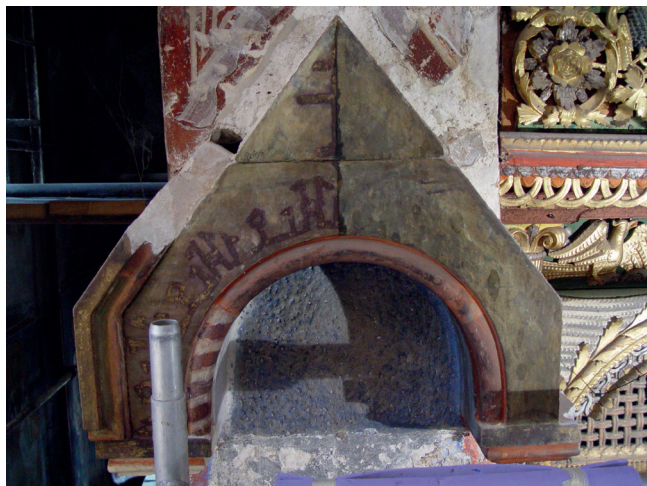
Слика 4

4: Наос, олтарска преграда, северни проскinitар, током чишћења када је откривен украсни куфски натпис. Фотографија из 2011. године; фотографисала С. Самарцић; документација Републичког завода за заштиту споменика културе Београд.

The nave, the altar partition, the northern proskinitar, during the cleansing when the ornamental Kufa inscription was discovered. Photo from 2011; Photo documentation: Institute for the Protection of Cultural Monuments of Serbia documentation; photograph by S. Samardzic.

Све површине су првобитно биле украшене темперном емулзијом и позлатом. Профилисане површине камена су биле прекривене наизменичним смењивањем црвених и златних поља правоугаоног облика. На равној фронталној површини дуж лука налазе се украси који подражавају куфско писмо.¹²

Током припрема за реконструкцију камене олтарске преграде обављани су заштитни радови на сачуваним деловима проскинитара. На основу увида у стање декорисаних делова у горњој зони утврђено је да је зелена боја која се опажала на површини заправо оксидисао уљани премаз прекривен слојем темпере. Испод су се назирала слова куфског писма. Тек након чишћења ових преслика могло се распознати на који начин су били украшени ови елементи. У горњем делу постоји истом техником урађен крст, на северној страни двоструки, а на јужној страни расцветали. Прве пробе су изведене још деведесетих година XX века и на основу тих искустава предузето је уклањање премаза комбинацијом механичког и хемијског поступка.¹⁴ Позлата је била изведена на микстиону и веома нестабилна. Једним делом је вероватно давно уништена, а остали део слова где је остао лепак потамнео. Због тога је током каснијих обнова читава површина премазивана бронзаном бојом и лаком. Она је временом потамнела због оксидације компоненти ових премаза. (сл. 5) На околним остацима профилисаних лајсни, луковима, капителима и абакусима постоје трагови две врсте црвене боје и позлате на полименту. Сви ови трагови указују на то да су и остали делови првобитне олтарске преграде били украшени на исти начин, као и да су остаци преграде били поново обојени током касније обнове.

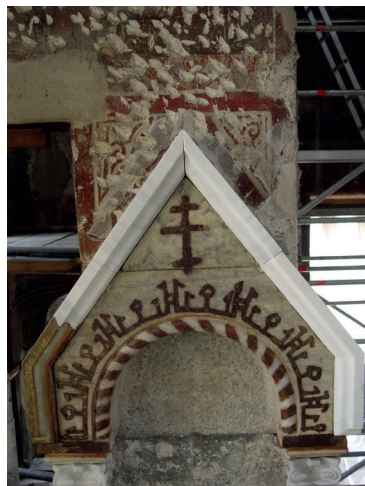
Слика 5

5: Наос, северни проскinitар, после радова, 2012. године; фотографисала С. Самарцић; документација Републичког завода за заштиту споменика културе Београд.

Naos, northern proskinitar, after conservaton work in 2012. Photograph by S. Samardzic, Institute for the Protection of Cultural Monuments of Serbia documentation.

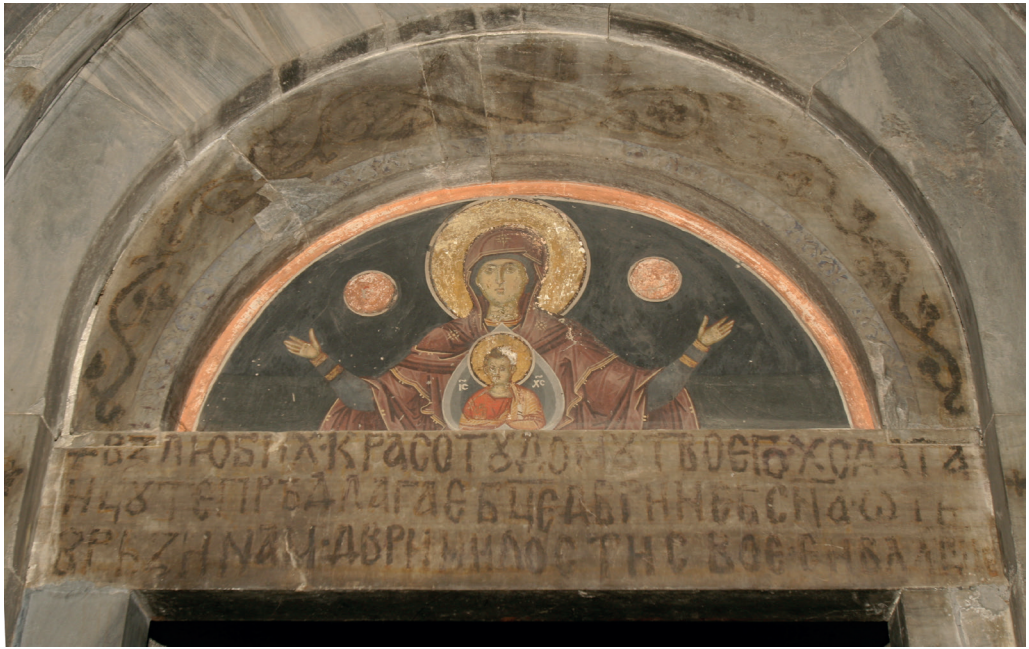
Слика 6

6: Унутрашња припрата, портал на улазу у наос цркве, пре радова. 2011. година, фотографисала С. Самарцић; документација Републичког завода за заштиту споменика културе Београд.

Exonarthex, portal at entrance to church nave, before conservaton works. 2011, photograph by S. Samardzic; Institute for the Protection of Cultural Monuments of Serbia documentation.

Орнаментика, као и слова, који су некад били позлаћени, била је скоро сасвим уништена. Наиме, остали су очувани трагови лепка микстиона који су одавали обресе првобитних облика. Све је било прекривено дебелим слојем чађи који је заклањао све ове трагове. Само пажљивим посматрањем су се могла идентификовати места где су се задржали трагови позлате и боја. Како се не би оштетили остаци слова и орнамента опрезно је чишћен посебно сваки сачуван фрагмент, док међупростор између сваког од њих није свуда третиран до краја. Тако је површина камена са патином од чађи искоришћена да би се драгоцени трагови обриса слова и орнамената међусобно повезали у целину. Слој чађи у међупросторима између остатака полихромије, у овом случају је искоришћен за реконструкцију недостајућих површина тако што је остајао неочишћен, односно чишћене су површине око линије слова и орнамената. У супротном би остале неповезане црне мрље са остацима позлате и целина би била тешко читљива (сл. 7). Због веома танке и нестабилне основе са бојеним слојем поступно се деловало на јако малим површинама у оквиру једног слова, разним поступцима, паралелно на деловима где је била позлата и на површинама између остатака слова и орнамената. Дешавало се да је на местима величине неколико милиметара потребно употребити неколико врста растварача, а временски интервали нису могли да буду фиксни, већ је време деловања усклађивано посебно.¹⁵ Физичко-хемијским анализама које су спроведене у лабораторији Републичког завода за заштиту споменика културе идентификовано је присуство протеинског везива (туткало) у плавој боји на орнаменту, а микро-раман анализом идентификован је природни ултрамарин (сл. 8). Помоћу рендегенске флуоресцентне анализе регистровано је присуство сребра и злата на разлисталом крсту. Рамански спектри су потврдили идентификацију цинобера и природног ултрамарина.

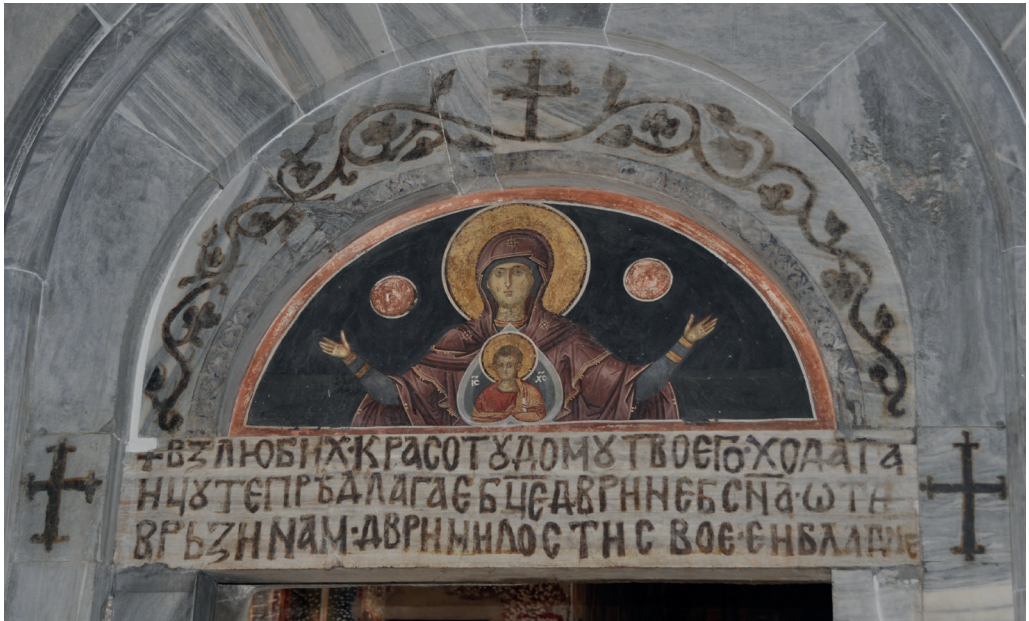
Слика 7

7: Унутрашња припрата, портал на улазу у наос цркве, после конзерваторско-рестаураторских радова. 2011. година; фотографисала С. Самарцић; документација Републичког завода за заштиту споменика културе Београд.

Exonarthex, portal at entrance to church nave, after conservation and restoration work. 2011 photograph by S. Samardzic; Institute for the Protection of Cultural Monuments of Serbia documentation.
